臺北市立關渡國民中學

北側圍牆整修暨樹木移除說明會

# 北側圍牆現況

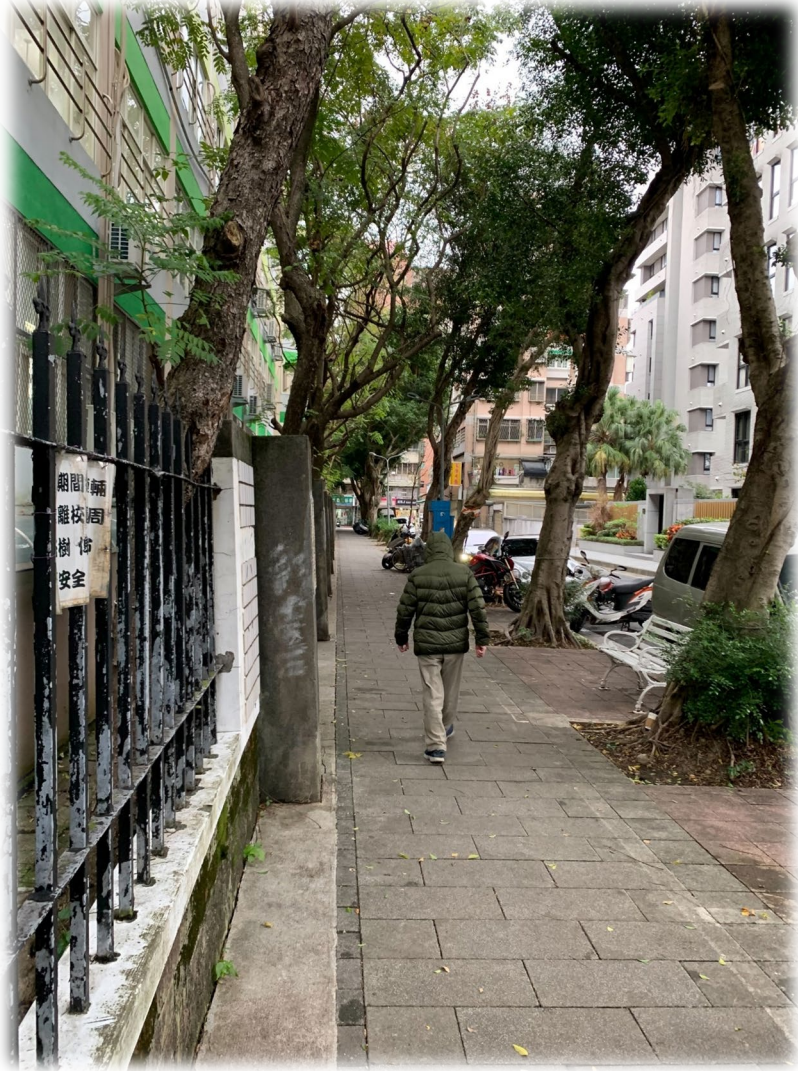
## ► 北側圍牆傾斜

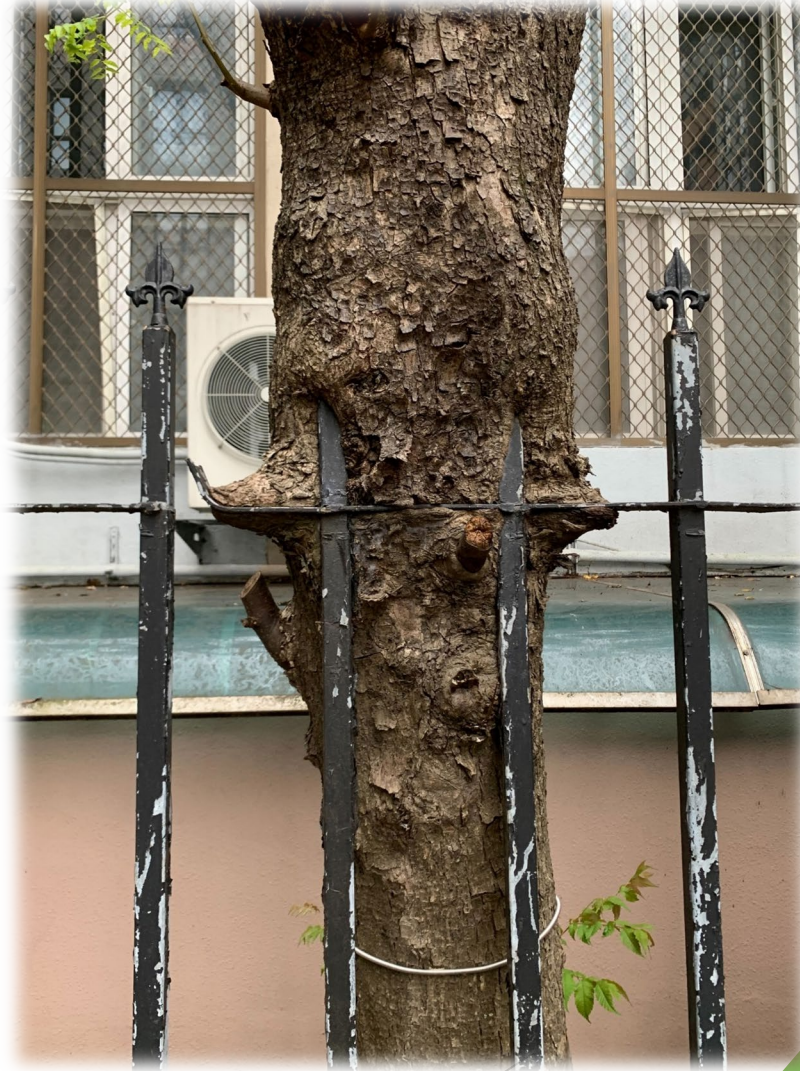
## ► 圍牆欄杆與樹木融為一體

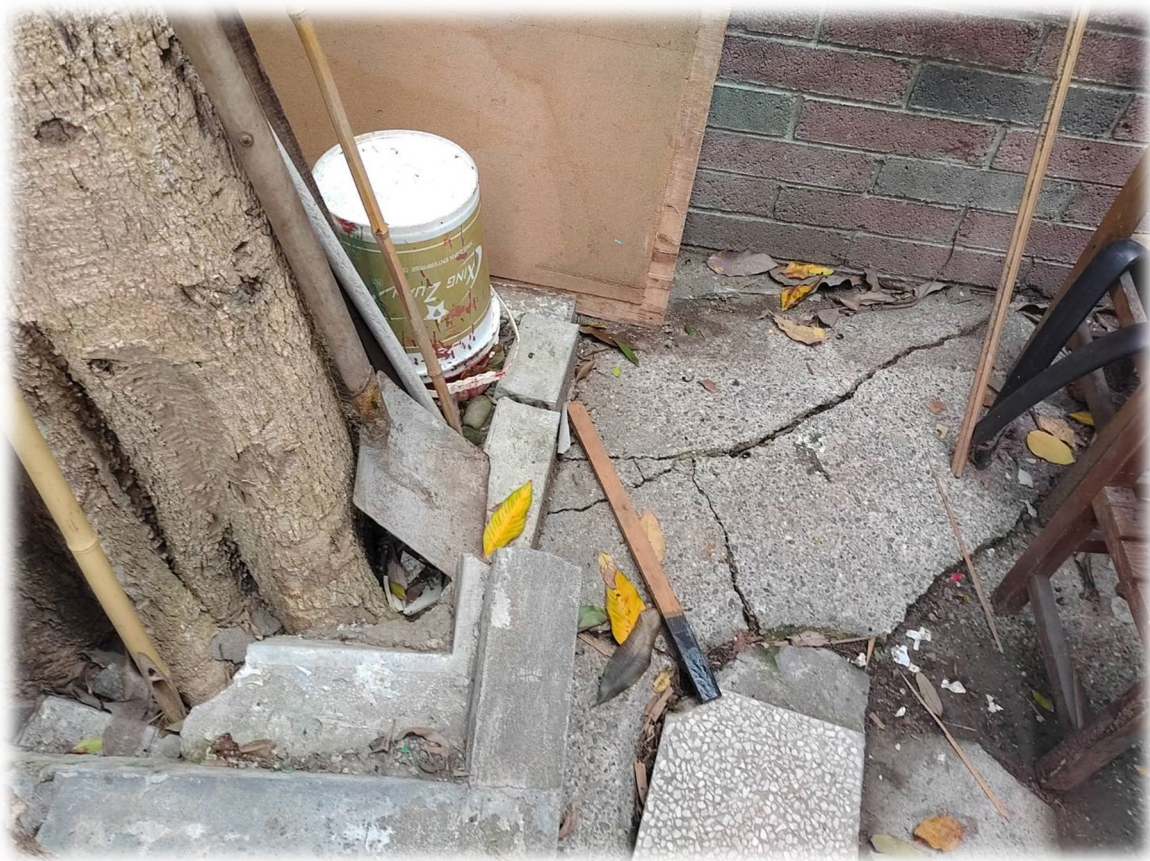
黑板樹竄根至圍牆

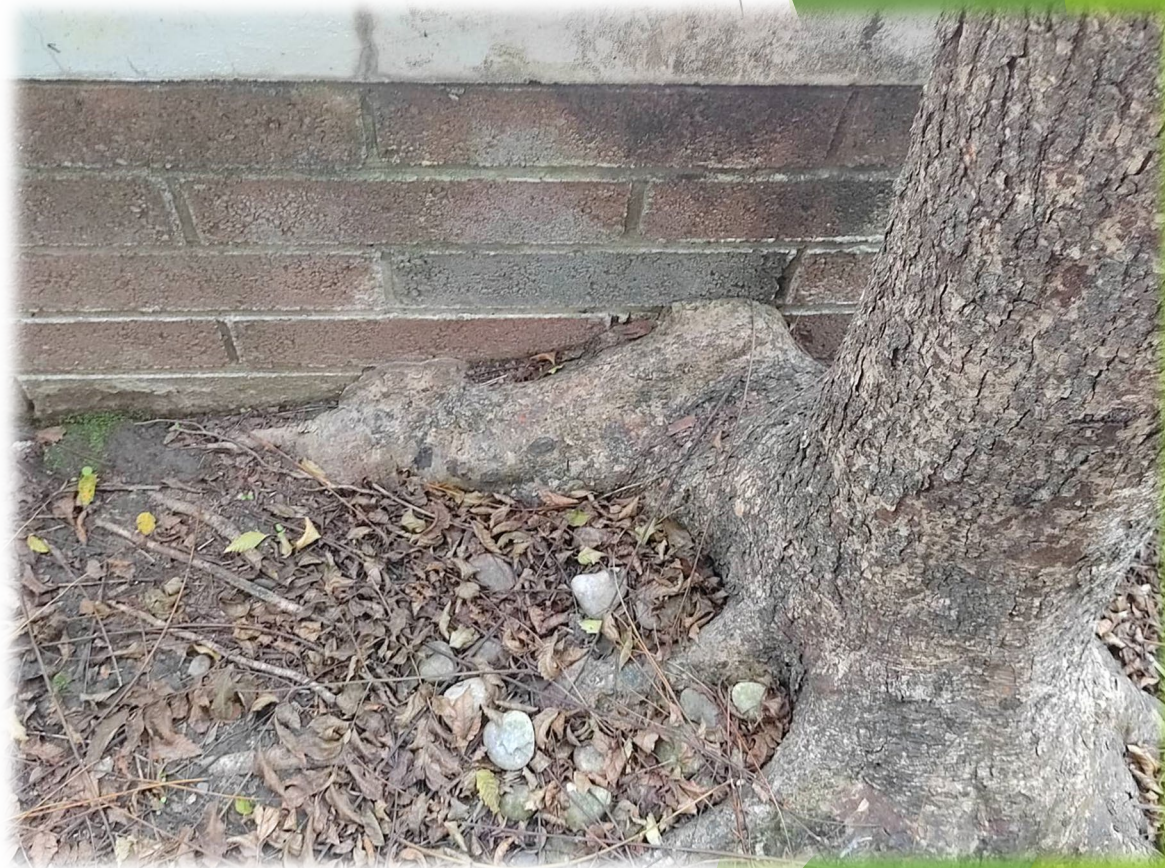
臺灣欒樹竄根

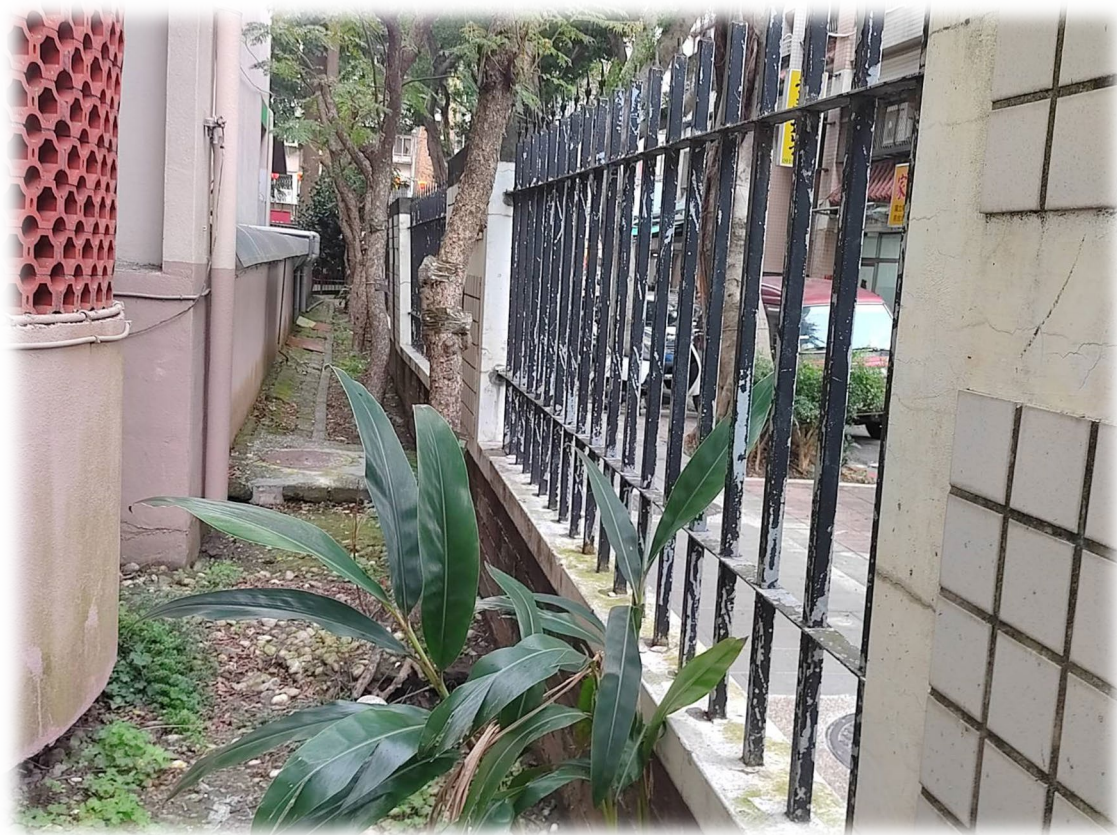
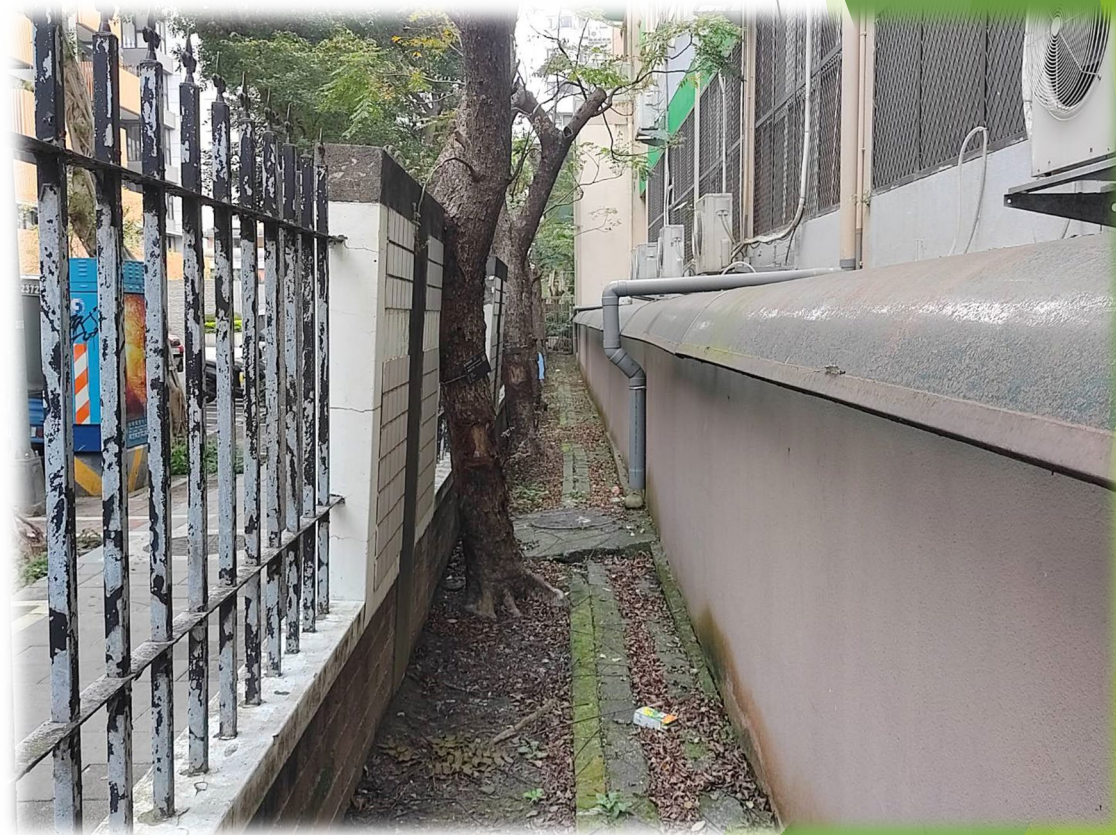
# 圍牆受樹木及樹根生長而傾斜、龜裂

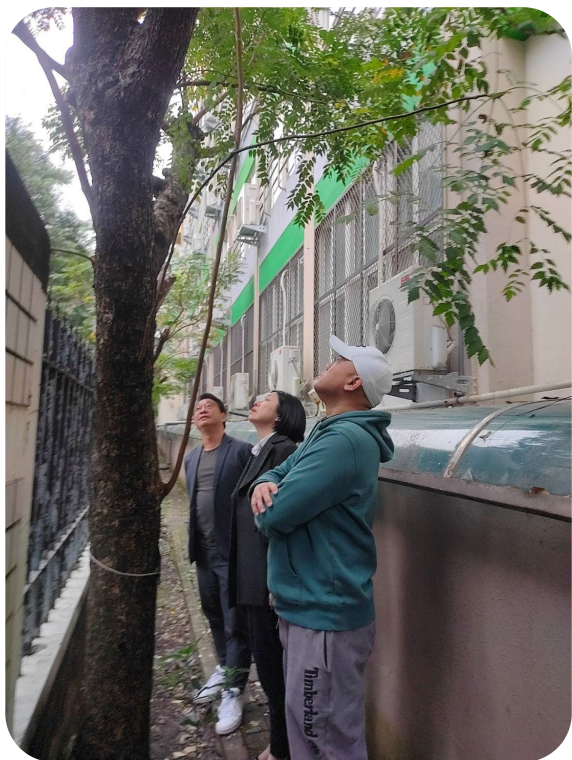
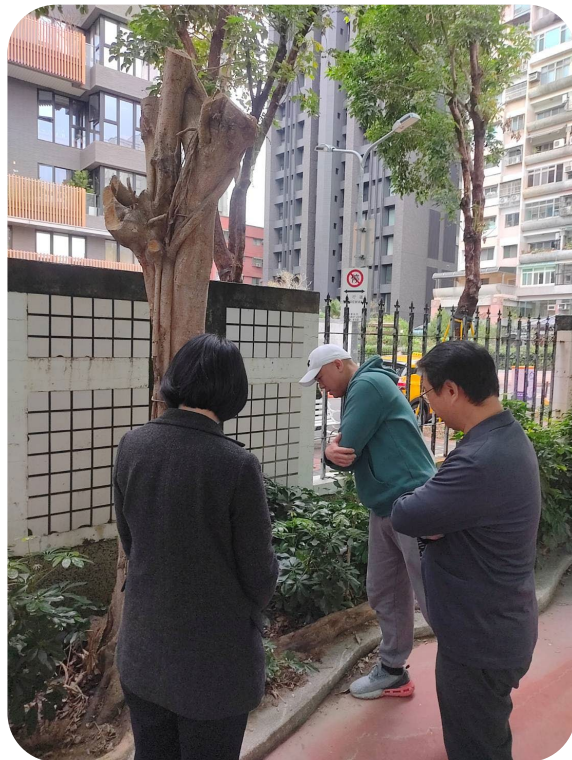
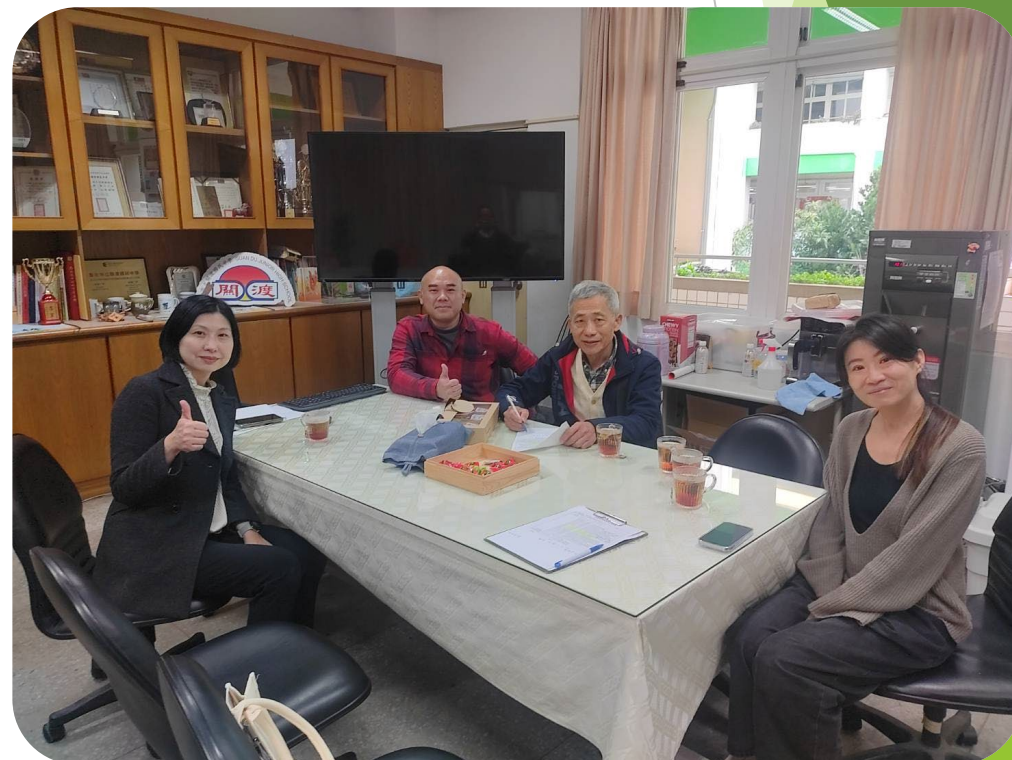
- ▶ 114年1月2日邀請教育局工程輔導團胡適國小楊智堅校長、114年1月20日邀請樹木保護協會張東柱委員蒞校會勘北側院樹木，表示現地生長環境不佳(樹穴過小、北側日照不足及潮濕)，因此樹木呈現不健康狀態，評估移植後存活率不高。

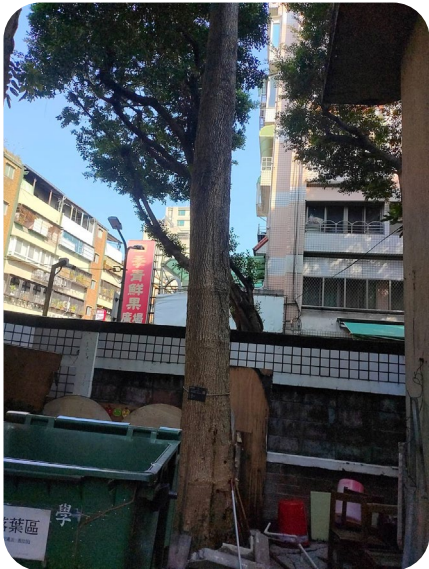
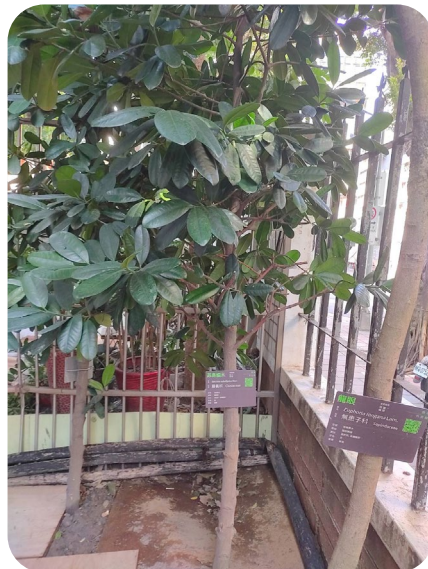
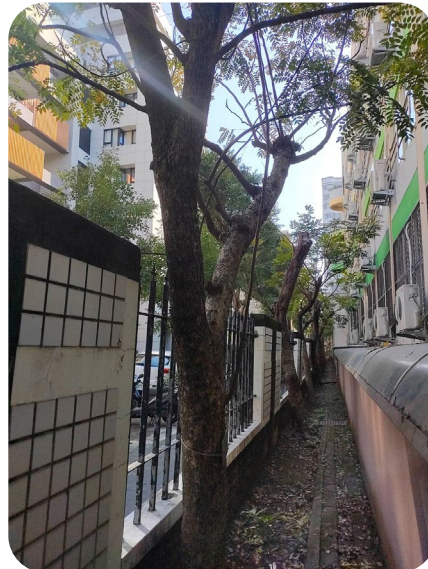
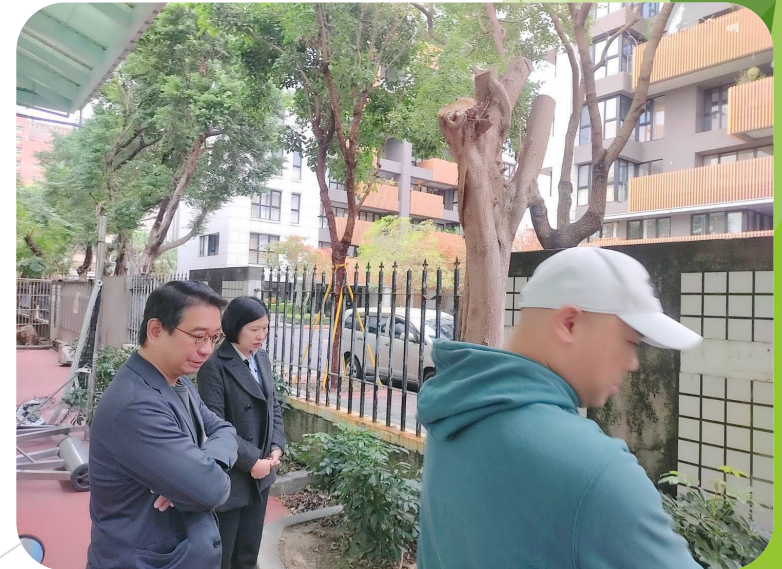
1. 黑板樹2棵：均有竄根情形，專家評估黑板樹有破壞建物情形，容易引起公共安全  
事故，建議移除。
2. 龍眼2棵：生長不良，長年呈現矮小樹形，無法結果。
3. 菲島福木2棵：生長不良，樹形嬌小。
4. 柚子1棵：樹形嬌小，無法結果。
5. 臺灣欒樹14顆：1棵已死亡；其餘生長太靠近圍牆，樹穴太小，不易移植，地上部有  
強修剪，樹形不佳，不適合移植，專家建議移除。
6. 榕樹4棵：其中2棵已死亡；其餘生育地不佳，光源不足，不適合生長，專家建請移除。
7. 籃球架後方小樹1棵：樹穴過小，不適合生長。
